MDC电子学512通道小系统的调试

MDC电子学组

2006.4.26

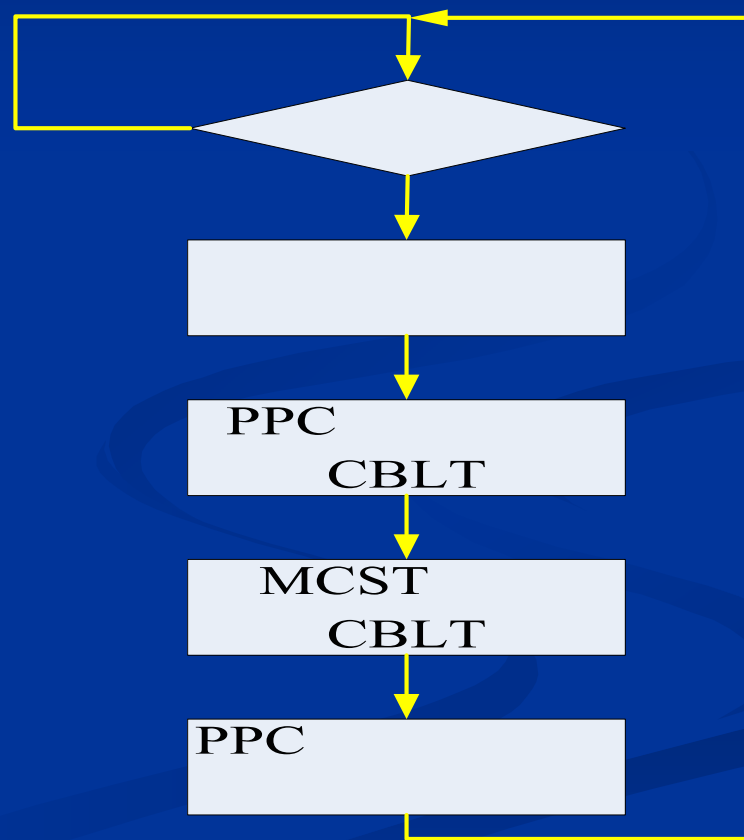
■ 死机的原因：

- 完整的CBLT过程是在收到一个触发信号后，读出控制插件向PPC发出一个中断进行读数据请求，PPC响应中断后进行CBLT数据读出，之后发送MCST信号对MQT插件进行CBLT复位，最后进行写操作打开读出控制插件的中断封锁，等待下一个触发信号。

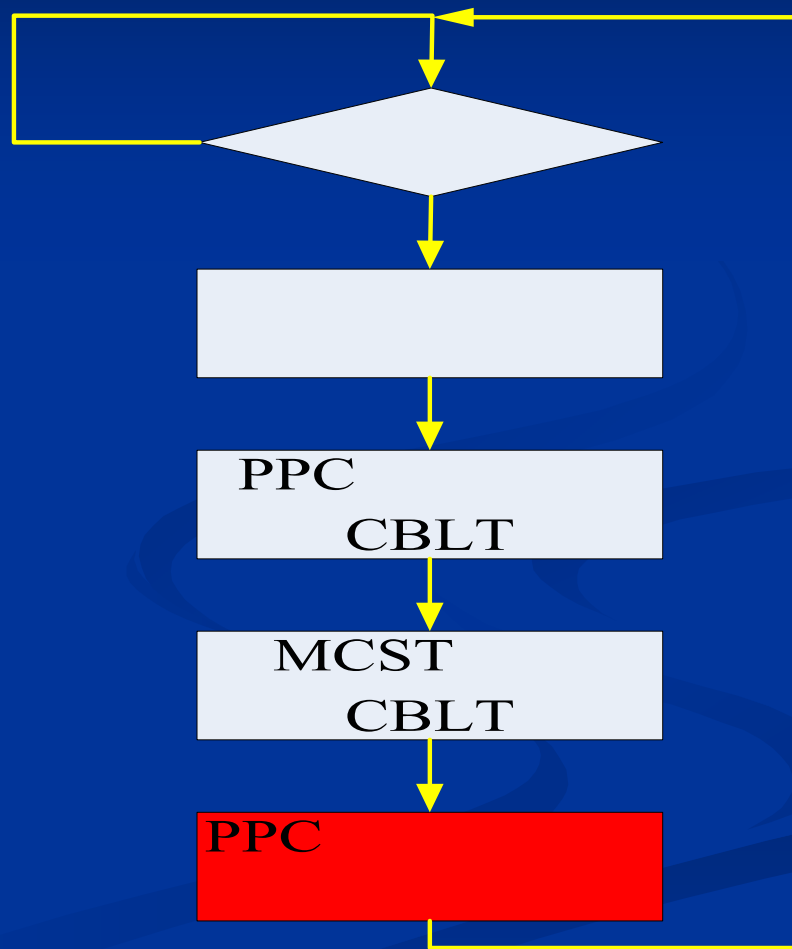
- 死机的原因：
 - 死机的时候，PPC在完成了CBLT和MCST操作后对读出控制插件进行开中断操作，此命令由PPC的CPU发出，但是并没有反映在总线上，因此读出控制插件并没有接收到开中断信号并一直等待开中断操作；这样便形成了读出控制插件无法发出新的中断，而PPC一直等待中断信号的死机局面。

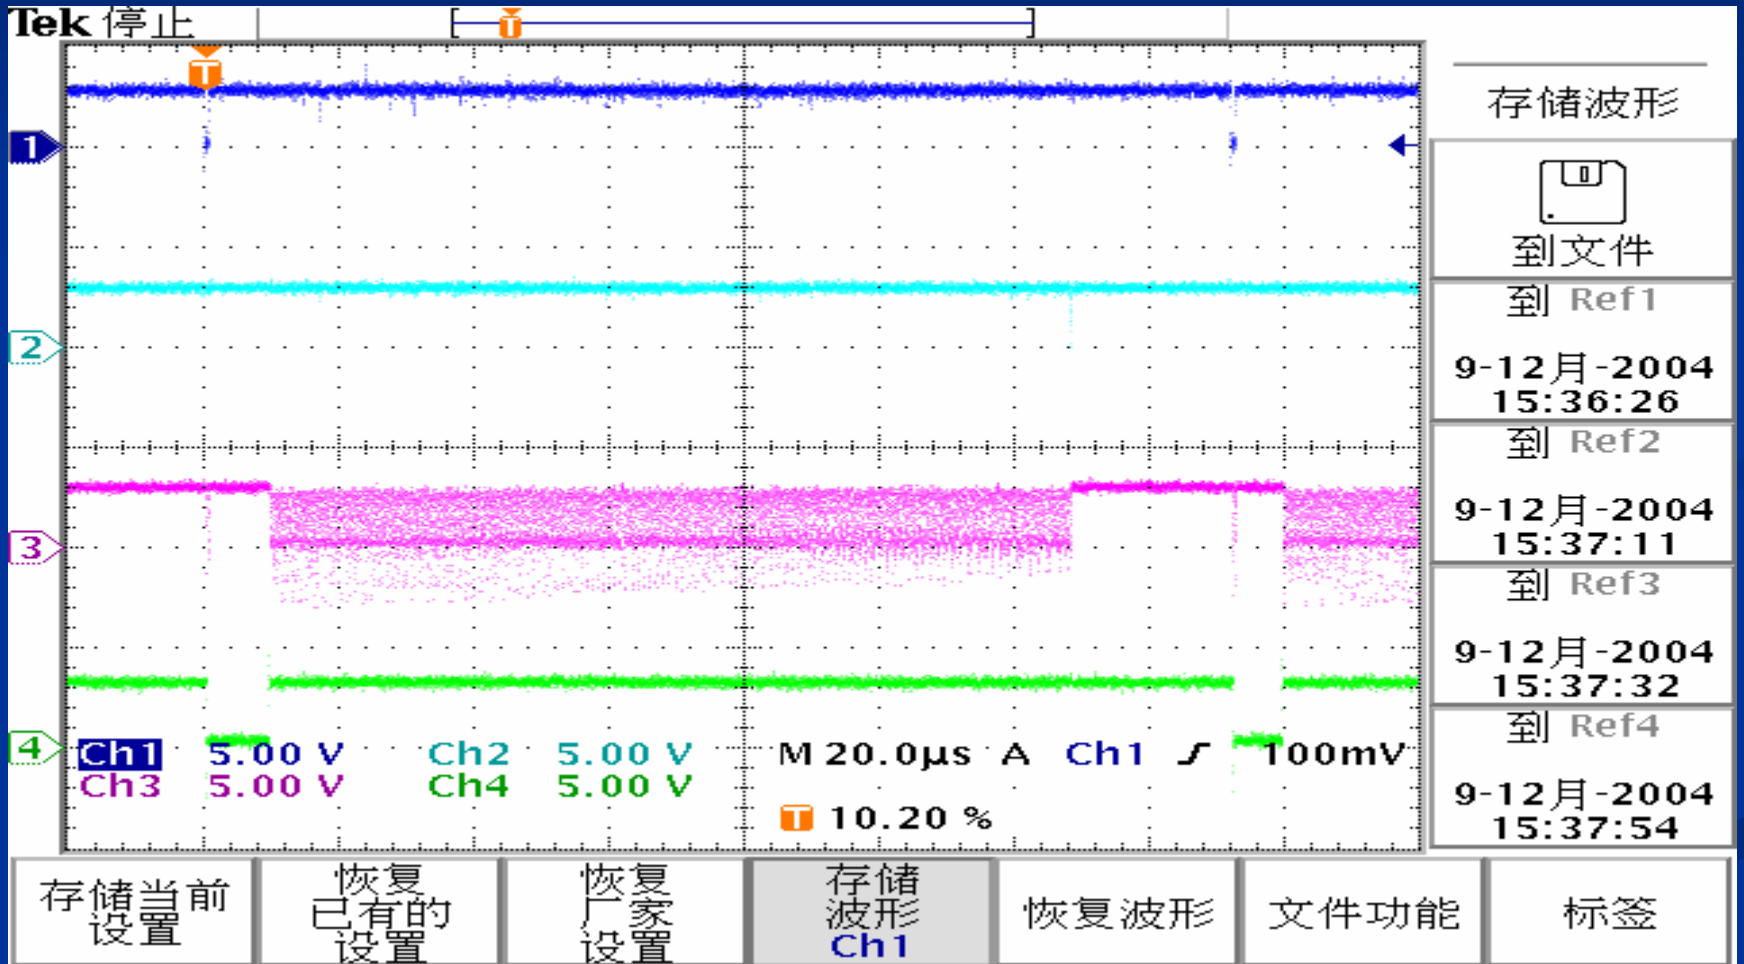
去掉MCST写操作的读数周期

- 发现在PPC的CPU占用较高而VME总线非常繁忙时，某些VME写操作会无法反映在总线上，而CPU也没有收到VME访问失败的消息，这样对读出控制插件的开中断命令“丢失”了。
- 去掉MCST写操作而改用Berr信号进行CBLT复位，或者使用读操作替代MCST访问后，死机现象消失。
- 分析原因是：当达到了使用PPC进行数据传输的“极限”时，PPC对VME的写操作不再安全。

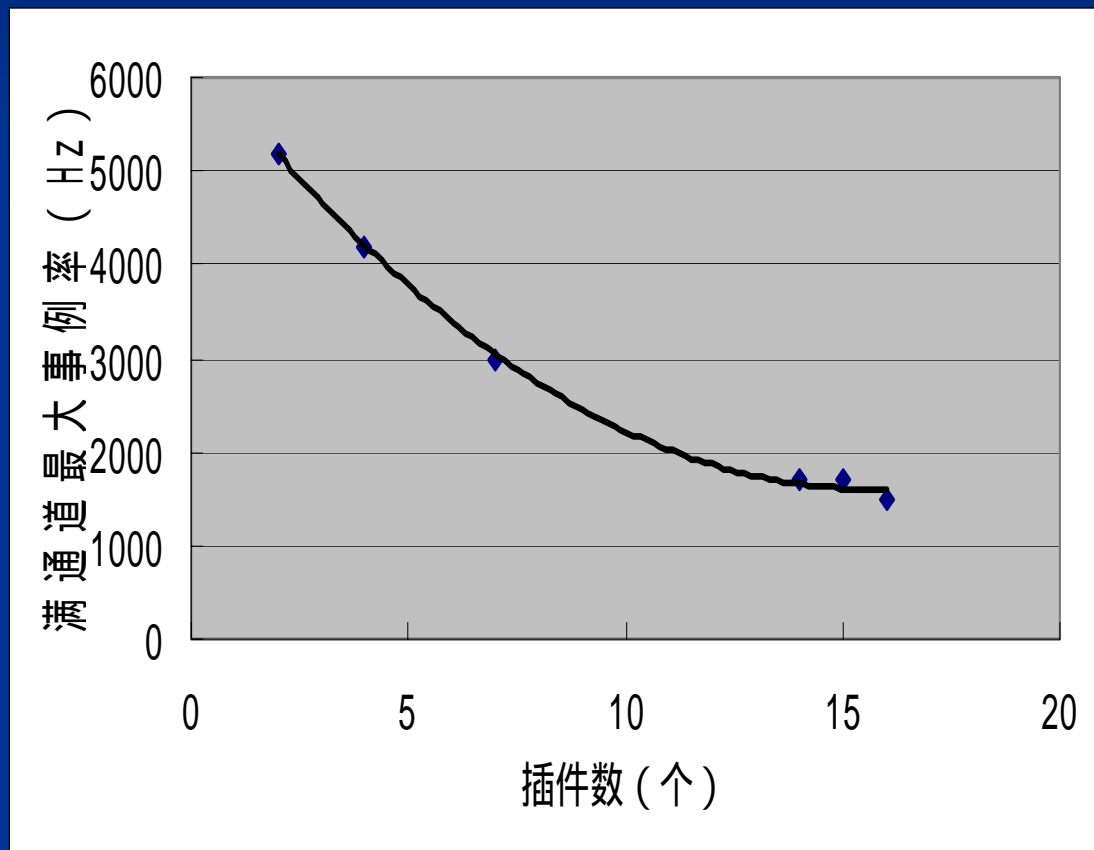
- 进行极限速度测试
- 所有通道均有信号
- 折合成10%通道有数据情况下，最大事例率为15KHz
