MDC电子学512通道小系统的调试

MDC电子学组

2006.4.26

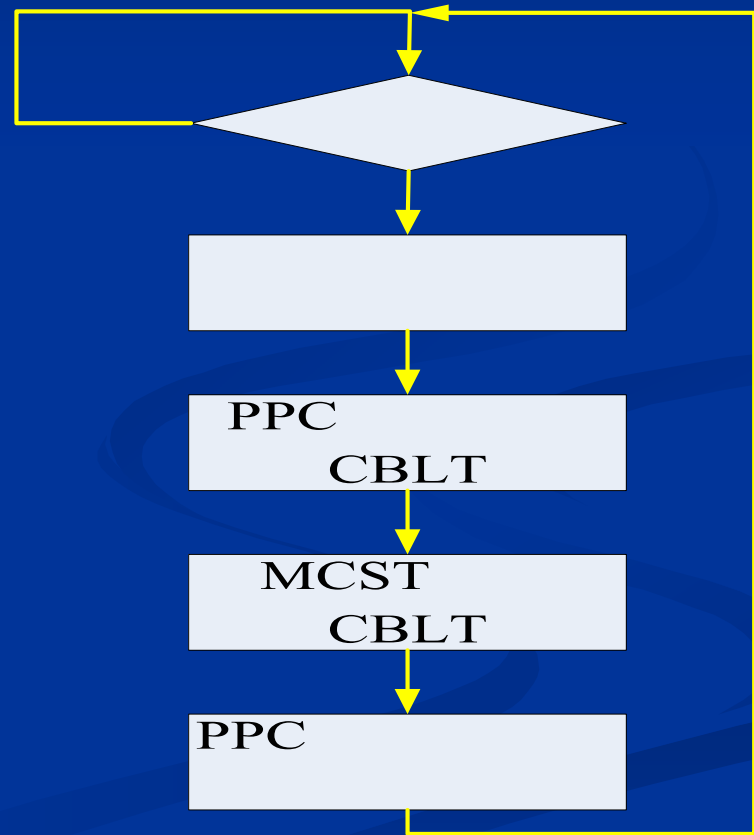
- 死机的原因：
 - 完整的CBLT过程是在收到一个触发信号后，读出控制插件向PPC发出一个中断进行读数据请求，PPC响应中断后进行CBLT数据读出，之后发送MCST信号对MQT插件进行CBLT复位，最后进行写操作打开读出控制插件的中断封锁，等待下一个触发信号。
