MDC电子学系统的进展

MDC电子学课题组

17th Workshop

April 26, 2006

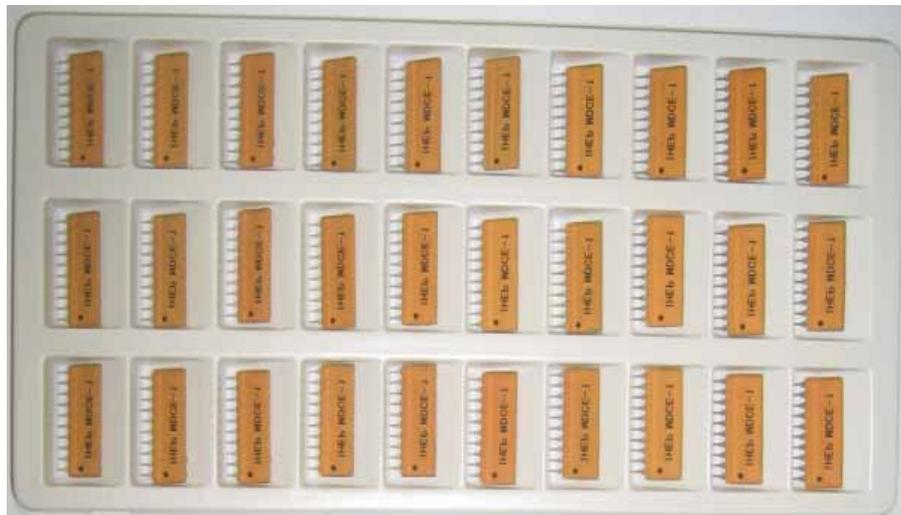
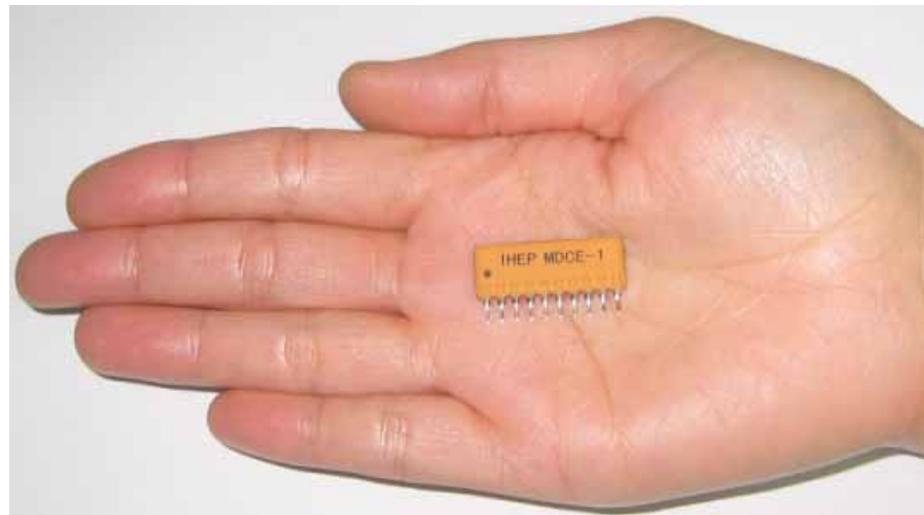
几经试验，改用**蘸封**处理。

酚醛液封涂。高温（ 100°C - 150°C ）烘烤~8小时。

全密封。防尘、防潮性能好。

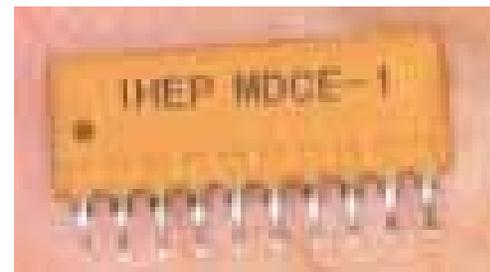
测试结果：32块无波形输出，占0.32%；

~ 100块（占1%）电荷分辨偏大（10-20fc）
仍可用。

原因：不完全由蘸封引起。

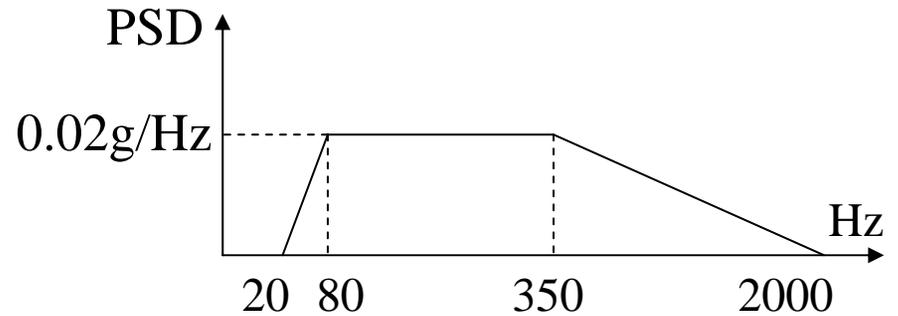
- 振动实验。
采用军品地面标准。
采用标准梯形波。
PSD值：0.02g/Hz
(~ 4g加速度)

- 振动频率：20 - 2000Hz
- 振动时间：5分钟
- 再次逐块在测试系统上测试，观测记录性能。
- 在512通道小系统上连续运行5天以上（每批64块）。
多次测量记录性能指标。

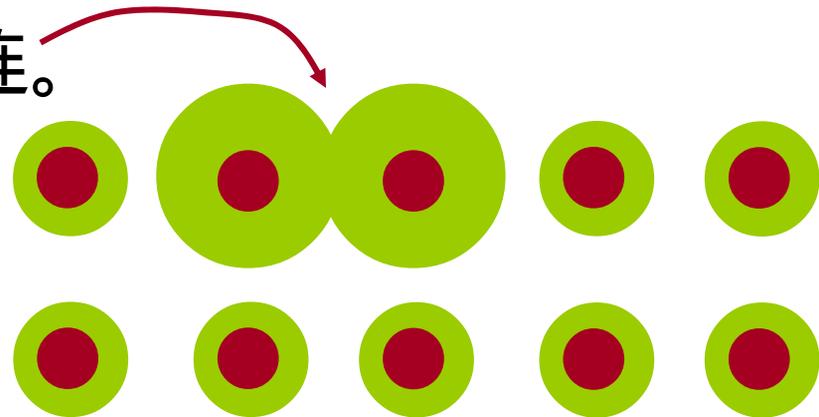
在元件面100芯插座，40芯插座，双芯LEMO座引脚有“准短路”现象。短路电阻 $\sim 15 \Omega$ 。

使用了水溶性助焊剂焊接丝所致。

当透锡较深：

助焊剂透过板层，在元件面相连。

吸收空气水份，形成短路。

采用松香助焊剂。同时控制焊锡深度。

助焊剂透明，形成保护层，不吸水。不会短路。

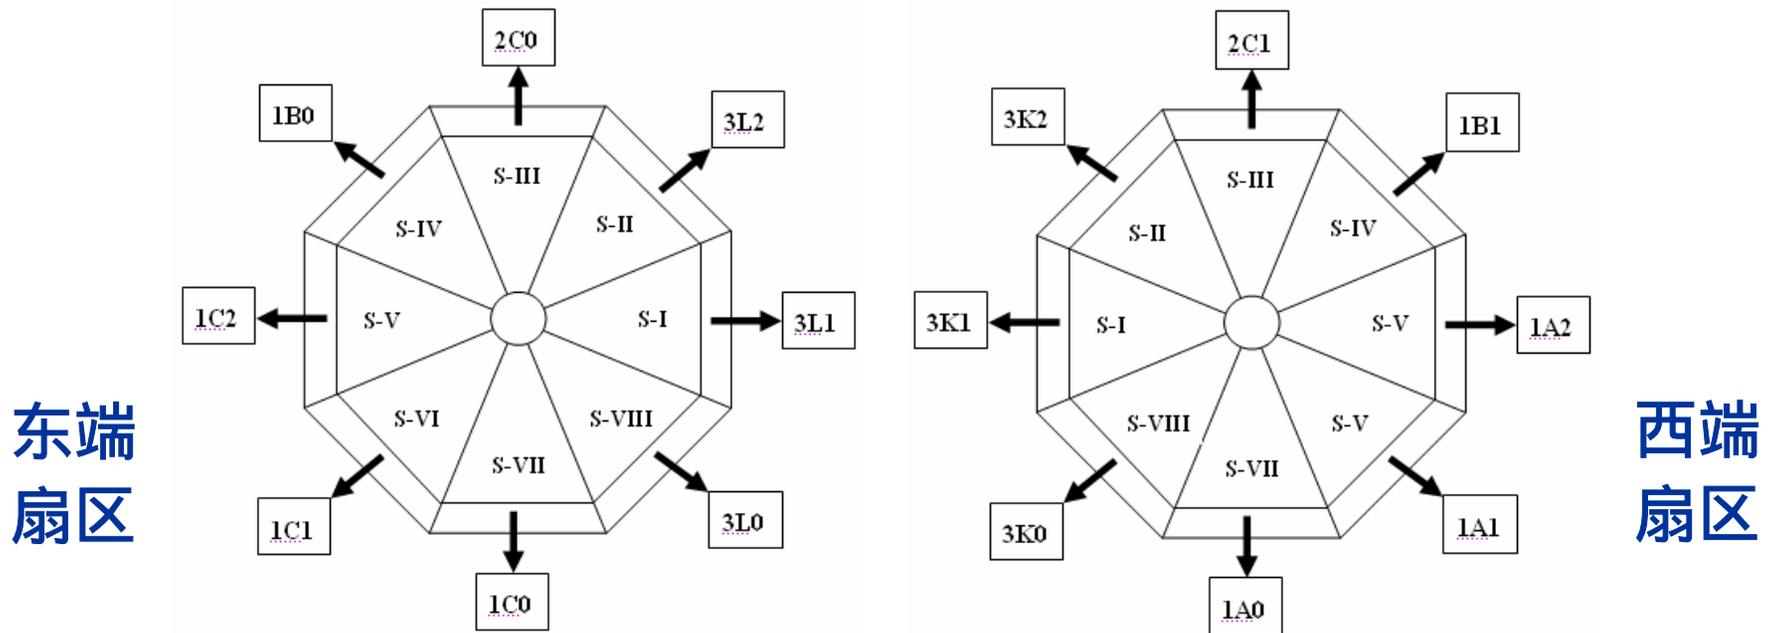
5. 完成端面扇区划分。排定各类电缆走向。 完成各种电缆的编号(70余页)。

- 扇区划分充分考虑了触发判选和在线的要求。
- 电缆走向充分考虑了就近走线。

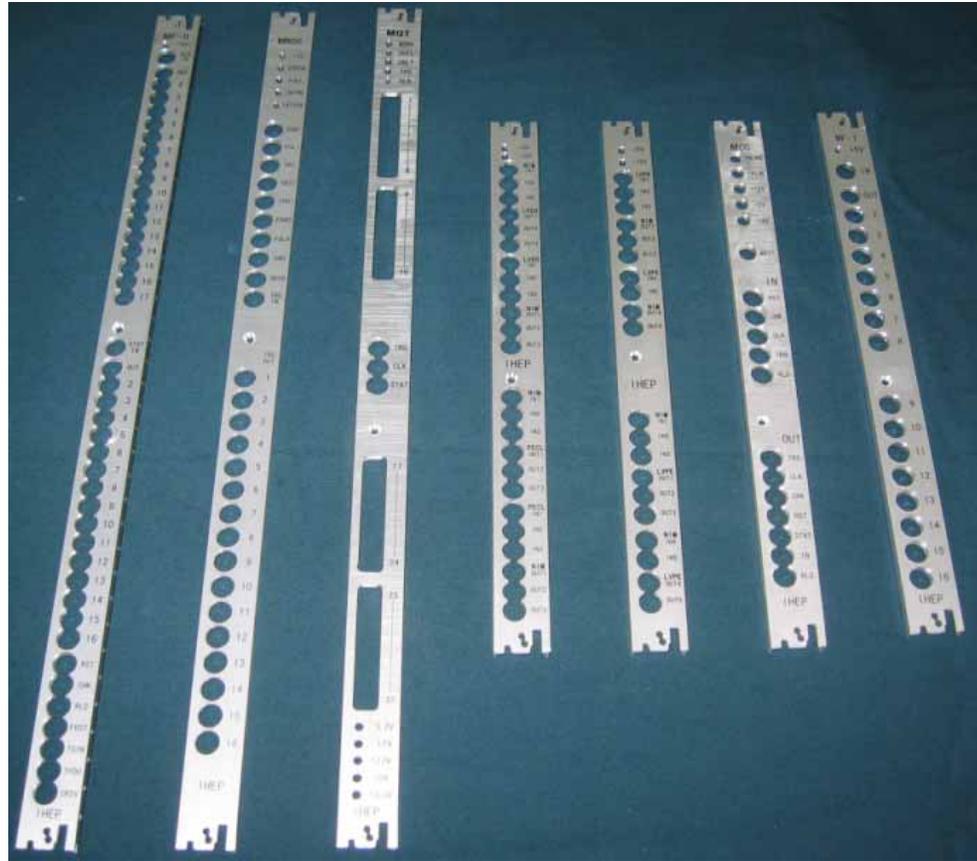
6. 基本完成插件面板的设计、加工和印字。

共7种。本色，丝网印刷，字体清晰、牢固。

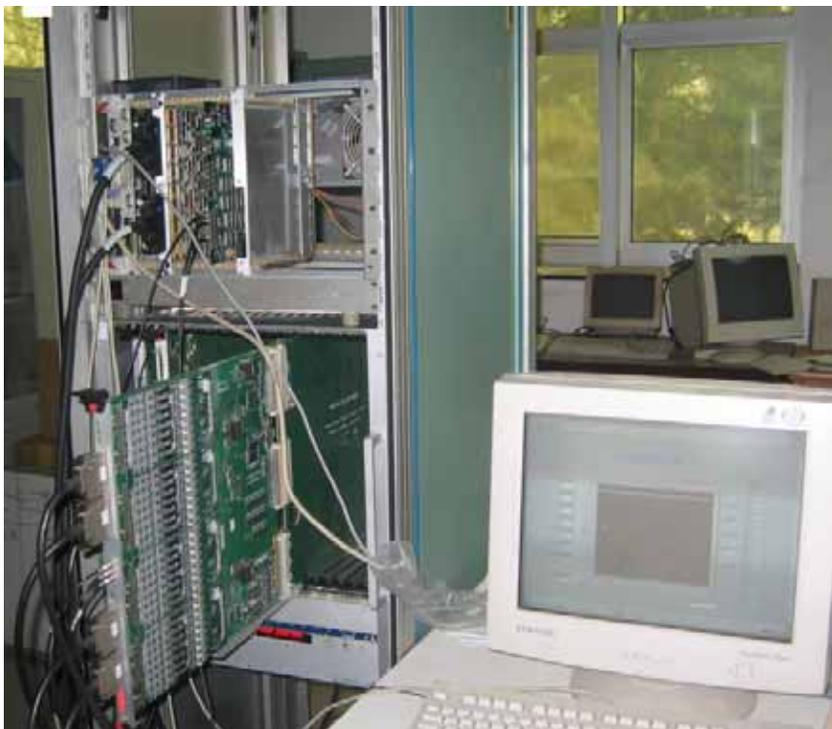
第一台测试系统

基于VP7的测试系统。使用方便、灵活。

一台专用于测试前放。

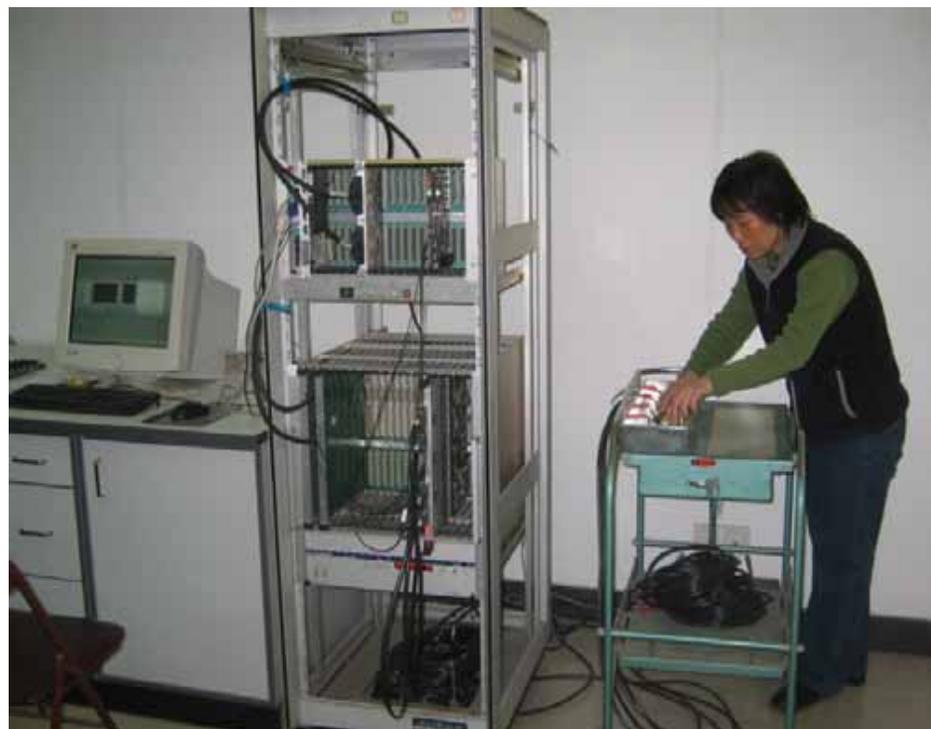
第二台测试系统

一台专用于测试MQT和其它插件。

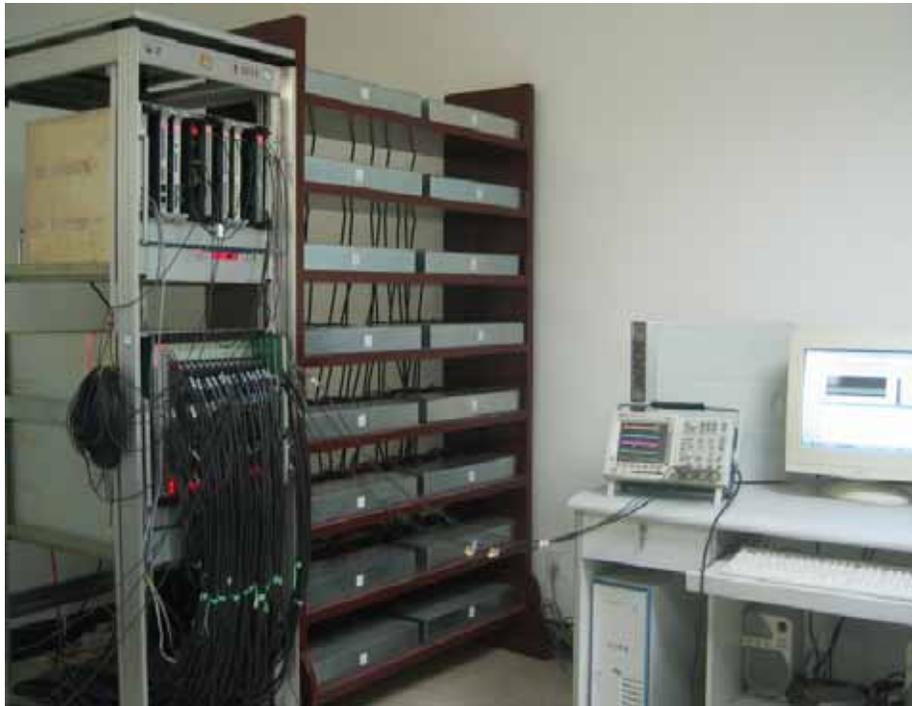
第一台512系统

基于PPC的测试系统。 电缆长度按全长配置。

一套用于前放性能长期稳定性测试。

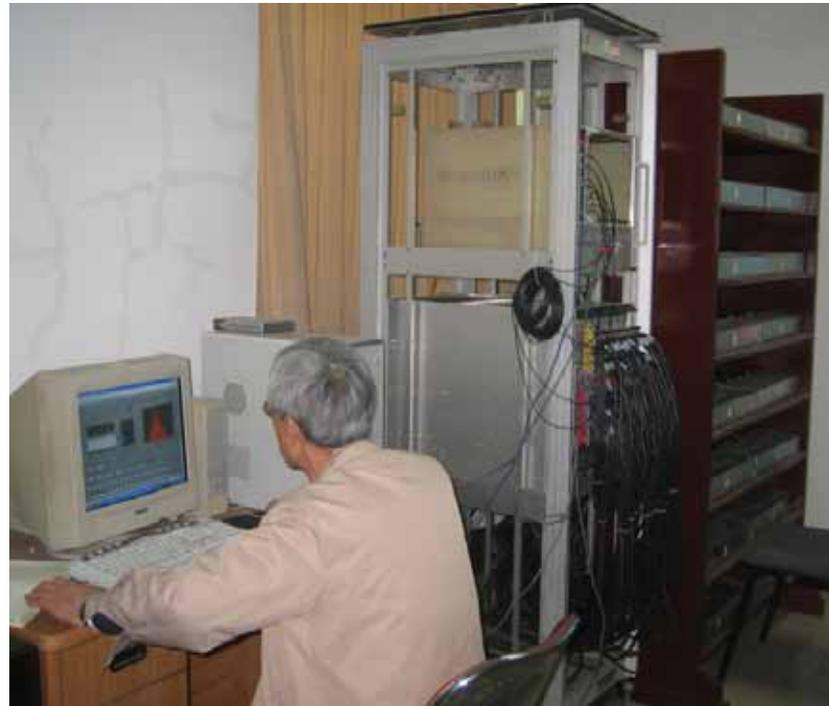
右上：第二台512系统在测试

右下：第二台512系统在编程

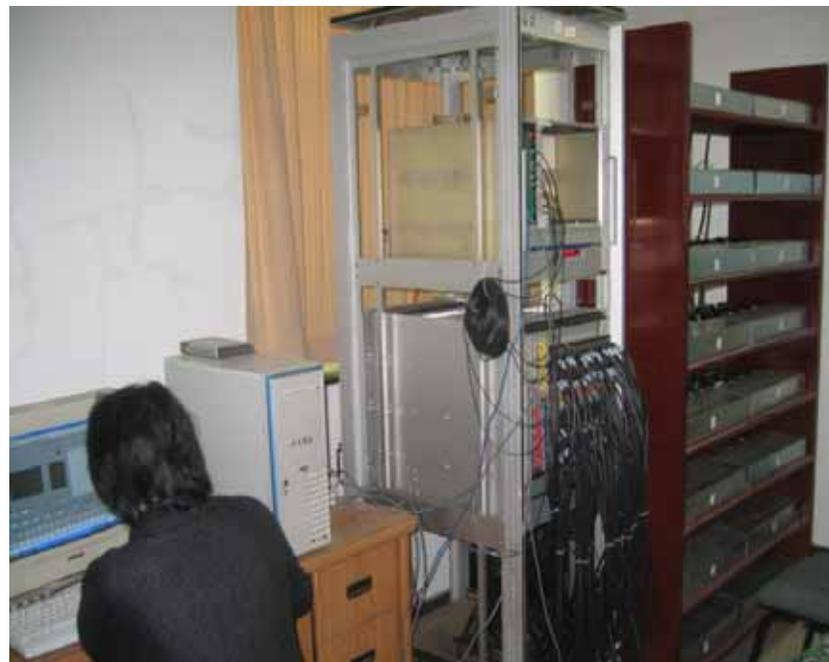
512通道小系统测试结果

(第二轮512 ch.长期稳定性测试第 5 天测量统计结果)

• 电荷分辨 σ_Q :

典型值 6.73 fc

设计值 8 fc

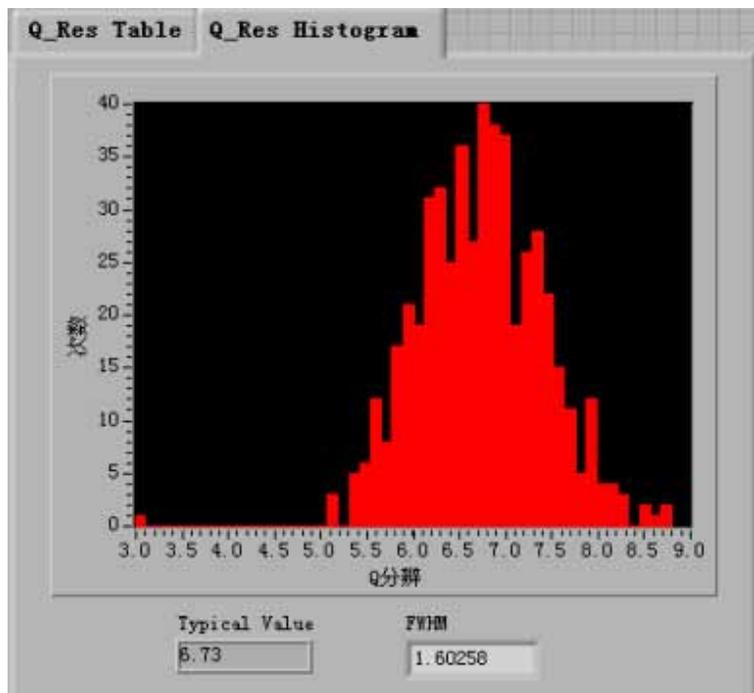
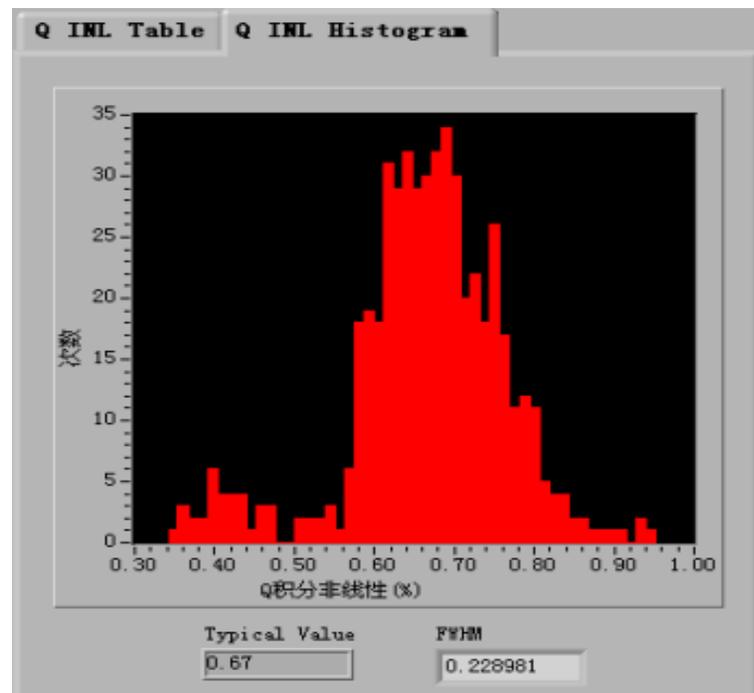
• 电荷积分非线性 :

典型值 0.67%

设计值 2%

- 时间分辨 σ_t
 典型值 85 ps
 设计值 0.5ns
