MDC电子学512通道小系统的调试

MDC电子学组

2006.4.26

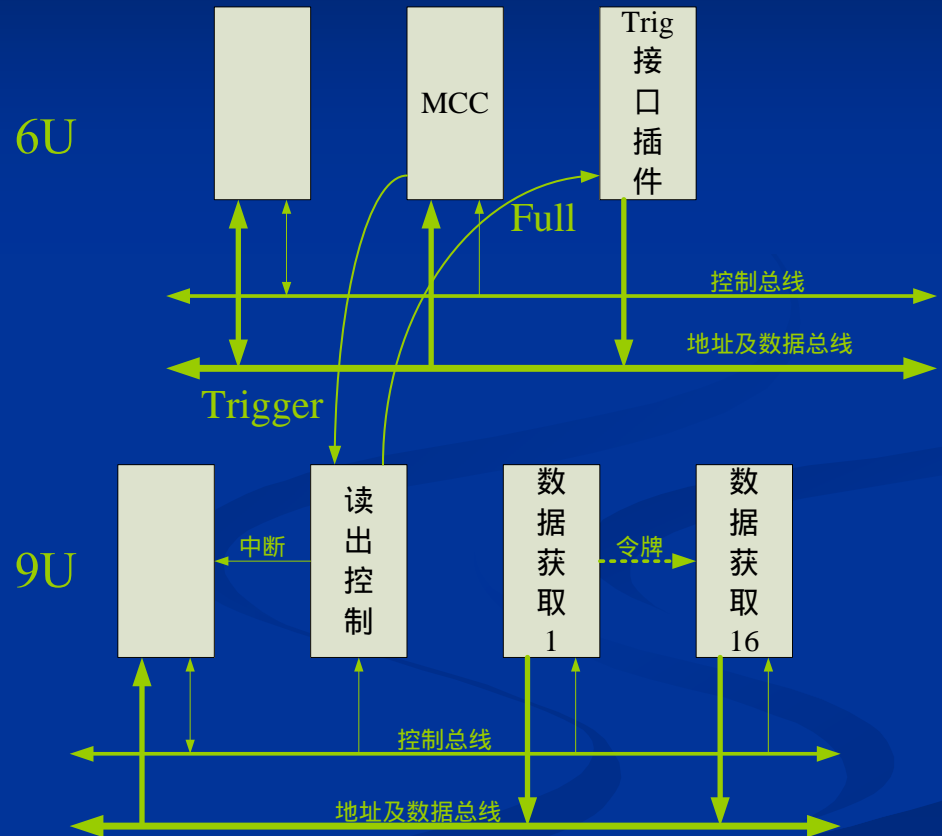
- 时间：2006年2月 - 2006年3月
- 主要目标
 - 实现系统在预估计的实际数据量下工作
 - 测试系统的极限数据带宽
- 工作方式
 - 工作在校准刻度工作模式下
 - 由6U的PPC发出开始信号，每个开始信号会产生一次触发，并产生相应的512通道信号。
 - 使用MTI插件给出数据满信息，6U的PPC每次发出开始信号前都会对数据满信息进行查询，如果满则不发开始信号。
